Orgel- und Glockensachverständiger
der Evangelisch-Lutherischen Kirche in Bayern

20.03.2024

Geläute der Auferstehungskirche Lohr am Main
Dekanat Lohr am Main

Glocken- gutachten

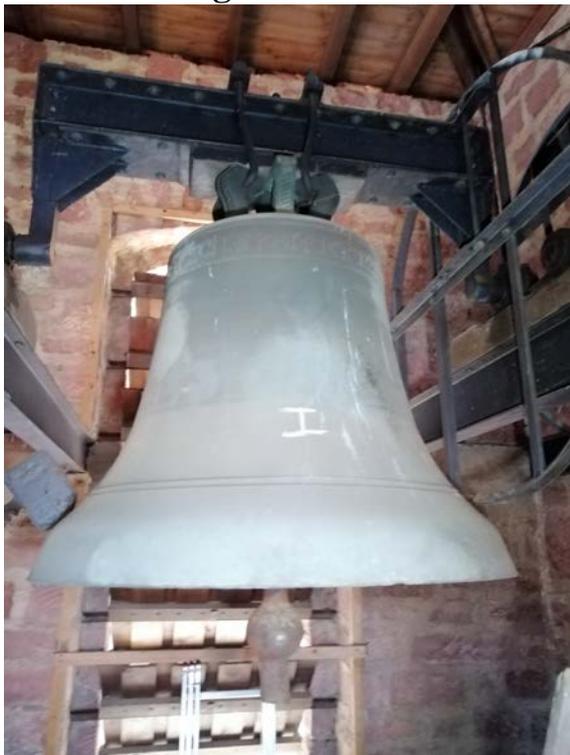
Bild 2 Glocke 1

Das Geläute besteht aus sehr hochwertigen und klangschönen Bronzeglocken der Gießer Schilling und Rincker. Beim Vollgeläute erklingt das „Te Deum“ Motiv. Die Glocken befinden sich in gutem Zustand.

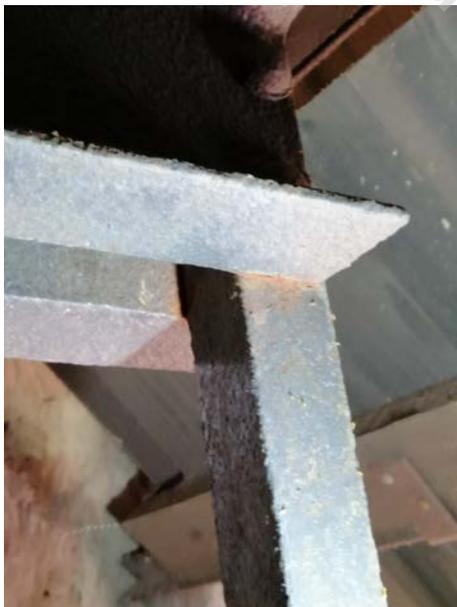
Bild 3 Schaden an Glocke 3

Am Joch für Glocke 3 ist die Verbindung nicht mehr kraftschlüssig. Deshalb hat die Wartungsfirma eine Stilllegung der Glocke angeordnet.

- Einbau eines Glockenstuhles aus Eichenholz
- Anschaffung neuer Joche und Klöppel
- Erneuerung der Glockensteuerung
- Installation einer Beleuchtung in der Glockenstube
- Einbau neuer Schallläden (optional)

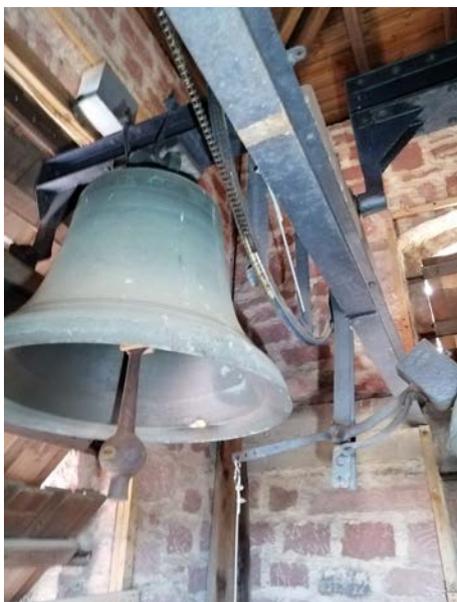
Bild 4 Eingemauerte Stahlträger

Leider ist kein Glockenstuhl vorhanden. Die Glockenstube wird von vier Stahlträgern durchzogen, die in die Wände eingemauert sind. Auf diese Träger sind die Jochlager montiert. Mit solch einer Konstruktion werden aller Schubkräfte und Erschütterungen in das Mauerwerk übertragen.

Das Gesamtgewicht der Glocken beträgt ca. 1880 kg. Für eine dynamische Last bei gekröpften Jochen ist der Faktor 2,3 anzusetzen. Dies bedeutet, bei Bewegung der Glocken muss das Mauerwerk eine Last von ca. 4320 kg aufnehmen (inzwischen werden dynamische Lasten in Newton angegeben). Sicher ist, dass die eingeleiteten Kräfte für die Turmwände zu groß sind und der Einbau eines Glockenstuhles unerlässlich ist.

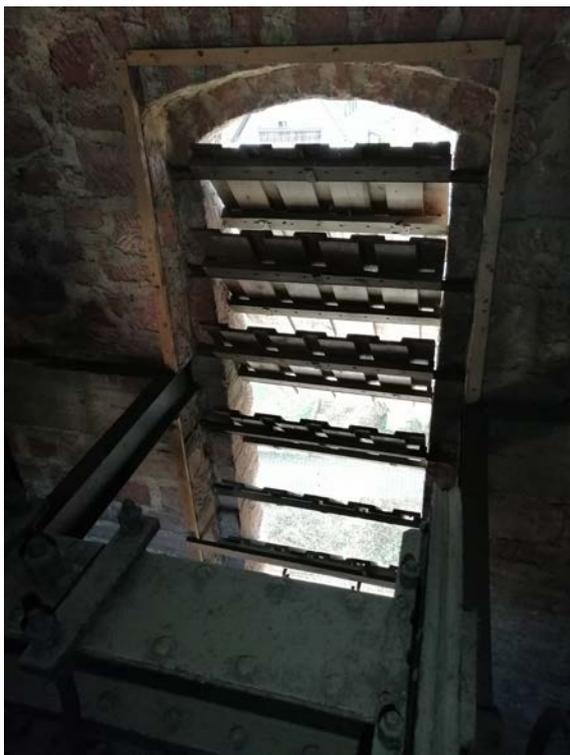
Bild 5 Schallläden

Es gibt in der Turmstube vier Schallläden. Die Höhe beträgt 340 cm, die Breite 115 cm. Sie wurden aus Nadelholz hergestellt. Schallreflexbretter sind nicht vorhanden. Mit sinnvoll konstruierten Schallläden mit einem Winkel von 10°-15° Grad könnte das Geläute eine Fernwirkung erzielen. Zusätzlich wäre ein optimaler Wetterschutz gegeben.

Die neuen Schallläden müssen nach Vorgaben des Beratungsausschusses für das Deutsche Glockenwesen konstruiert werden (siehe Skizze). Von Sachverständigenseite wird für die Auferstehungskirche ein Neigungswinkel von 10°-15° Grad empfohlen. Der Zwischenraum sollte 30 mm betragen und die Länge der Schallläden darf max. 18 cm betragen. Die Schallläden sollten aus Eichenholz gefertigt werden.
